Met deze stap voor stap reinigt u inwendig de EGR koeler

**CBD-200-006**

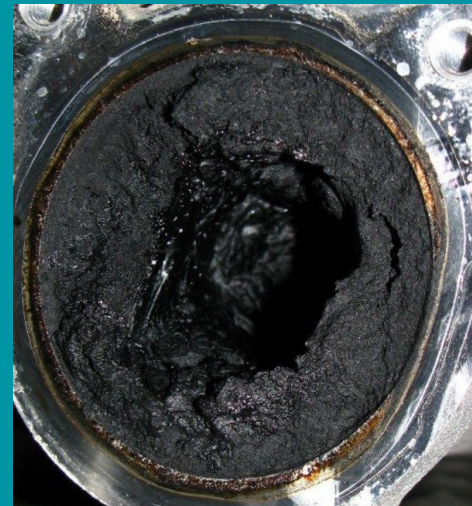
Demonteer de EGR koeler en controleer of er geen sporen van koelvloeistof in het uitlaat gedeelte van de koeler aanwezig is. Dit houdt in dat de koeler lek is.

Is dit niet het geval, dop dan 1 zijde van de koeler af met een stalen plaatje.

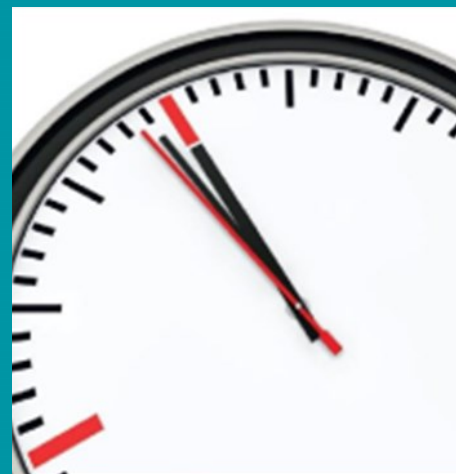
Laat de EGR koeler rustig staan voor ongeveer 2-3 uur. Schud de koeler leeg in een opvangbak en controleer of hij mooi schoon is. Spoel de koeler nog goed door met water om alle opgeloste resten eventueel te verwijderen en monteer de koeler terug.
