## OVERBELAST ROEFILTER TRUCK REINIGEN

Met deze stap voor stap verwijderd u het as uit de roefilter

CBD-200-002

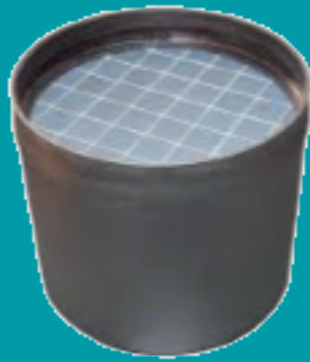
Lees de storingen uit en kijk of er storingen gerelateerd aan het roetfilter zijn. Controleer of het roetfilter overbelast is aan de hand van de live data met as of roet. Wordt de overbelasting veroorzaakt door as volg deze stap voor stap.

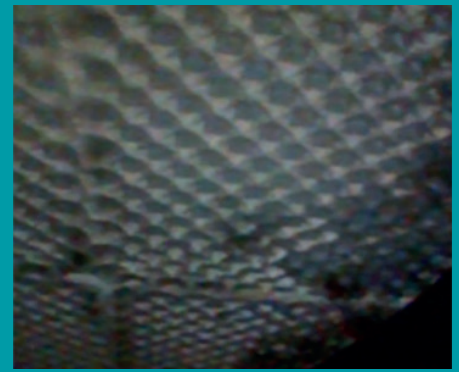
Demonteer het roetfilter. Gebruik altijd het door de fabriek voorgeschreven gereedschap om het filter te demonteren.

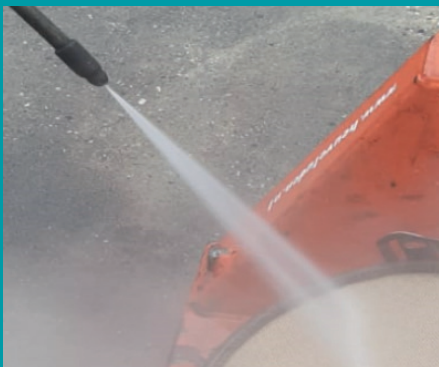
Haal het filter uit de ton en neem het mee naar de wasplaats. Zet het schuin op een palletwagen zodat straks de "aspieren" makkelijk het roetfilter kunnen verlaten.

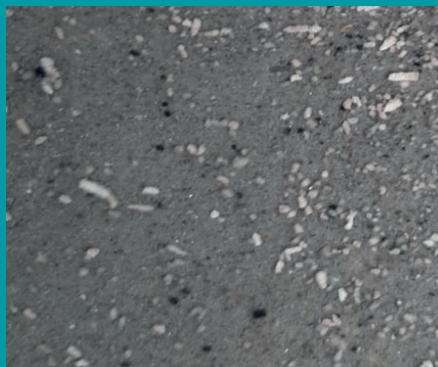
Spuit met de 50Bar druk van de stoom cleaner zo heet mogelijk water in tegengestelde richting door het roetfilter. Via de motor zijde kan het as het roetfilter verlaten. (zoals het erin is gekomen)
