## VGT REINIGEN

Met deze stap voor stap reinigt u het variabele gedeelte van de turbo  
als dit vastzit veroorzaakt door roet

CBS-200-005

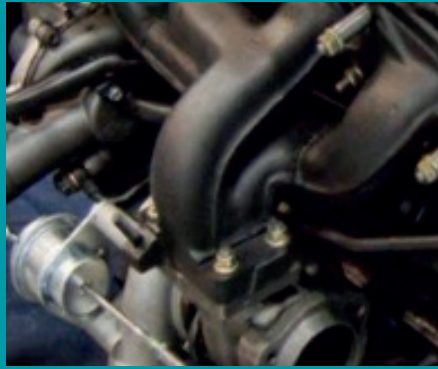
Lees de storingen uit en kijk of er storingen gerelateerd aan de variabele geometrie (VGT) zijn. Probeer met de actuator test/of vacuümpomp of het VGT gedeelte kan bewegen in het volledige bereik. Is dit niet het geval volg deze stap voor stap.

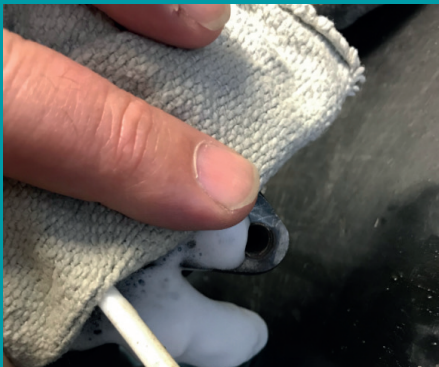
Spuit met de geleverde slang de Carbo-1 via het uitlaat gat de turbo helemaal vol met het schuim.

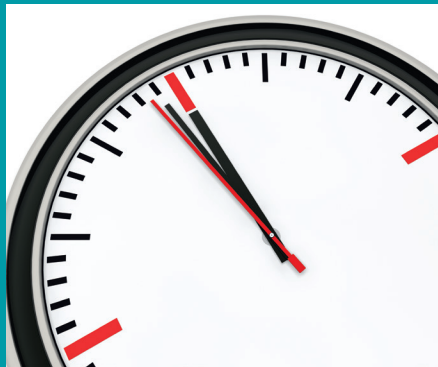
Als het schuim naar buiten komt sluit het gas af met een doek en spuit nog enkele seconden in. Hierdoor wordt het schuim achterin de turbo naar het variabele gedeelte geperst.

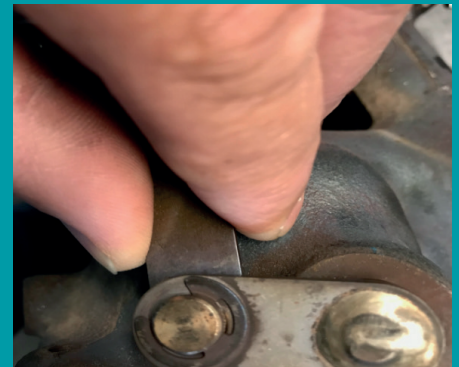
Laat het schuim 30 minuten inwerken.

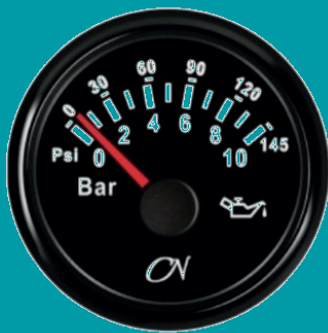
Spuit nogmaals de turbo vol schuim en probeer voorzichtig het variabele gedeelte in beweging te krijgen. Doe dit zolang totdat de beweging van aanslag tot aanslag mogelijk is.

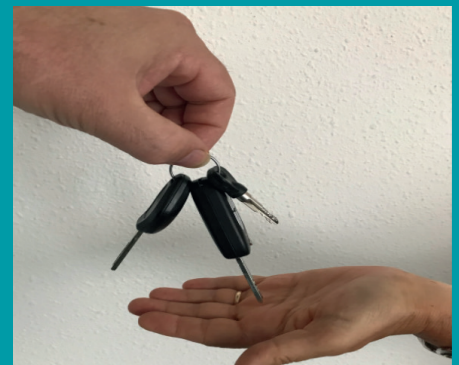
Monteer de uitlaat weer, en voeg 1 dosering Mecatech DPF, EGR, Turbo cleaner toe aan de tank. Wis de storingen en maak een uitgebreide proefrit met veel variabele toerentallen.
