## VGT REINIGEN

Met deze stap voor stap reinigt u het variabele gedeelte van de turbo  
als dit vastzit veroorzaakt door roet

CBS-200-005

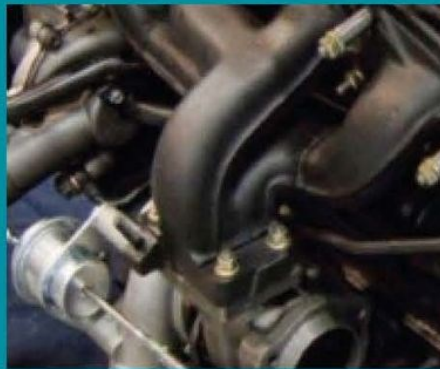
Lees de storingen uit en kijk of er storingen gerelateerd aan de variabele geometrie (VGT) zijn. Probeer met de actuator test/of vacuumpomp of het VGT gedeelte kan bewegen in het volledige bereik. Is dit niet het geval volg deze stap voor stap.

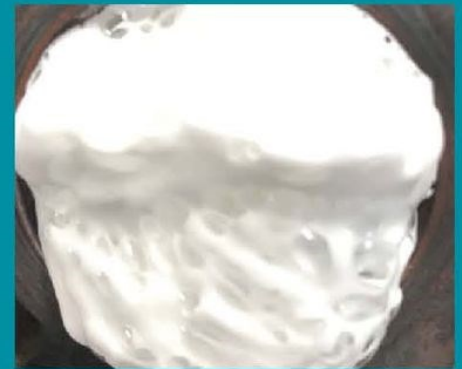
Demonteer de uitlaat van de turbo.

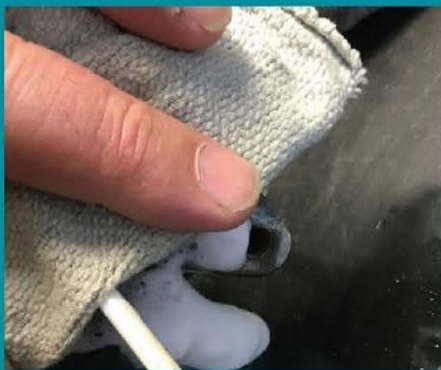
Spuit met de geleverde slang de Carbo-1 via het uitlaat gat de turbo helemaal vol met het schuim.

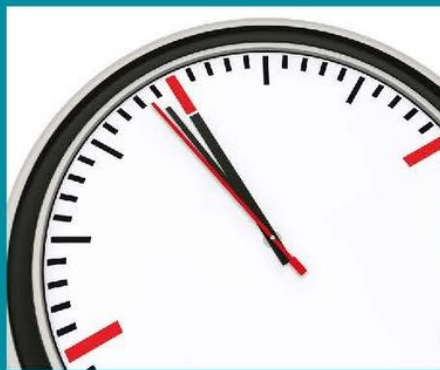
Als het schuim naar buiten komt sluit het gas af met een doek en spuit nog enkele seconden in. Hierdoor wordt het schuim achterin de turbo naar het variabele gedeelte geperst.

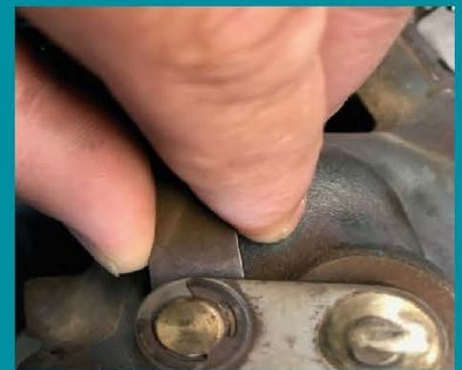
Laat het schuim 30 minuten inwerken.

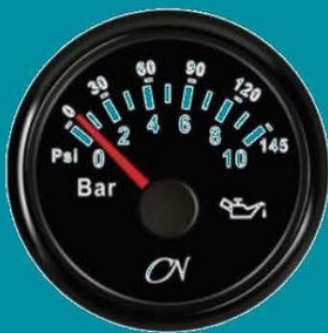
Spuit nogmaals de turbo vol schuim en probeer voorzichtig het variabele gedeelte in beweging te krijgen. Doe dit zolang totdat de beweging van aanslag tot aanslag mogelijk is.

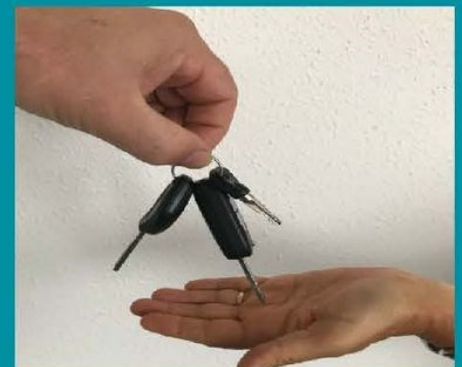
Monteer de uitlaat weer, en voeg 1 dosering Mecatech DPF, EGR, Turbo cleaner toe aan de tank. Wis de storingen en maak een uitgebreide proefrit met veel variabele toerentallen.
